»ALICE«

SLUŽBA ZA PREISKOVANJE LETALSKIH, POMORSKIH IN  
ŽELEZNIŠKIH NESREČ IN INCIDENTOV

**POMORSKA NEZGODA TANKERJA »ALICE«**  
**DNE 01.04.2019**  
**OB PRIHODU NA PODROČJE KOPRSKEGA TOVORNEGA**  
**PRISTANIŠČA**  
**– Končno poročilo –**

Ljubljana, 20. september 2019

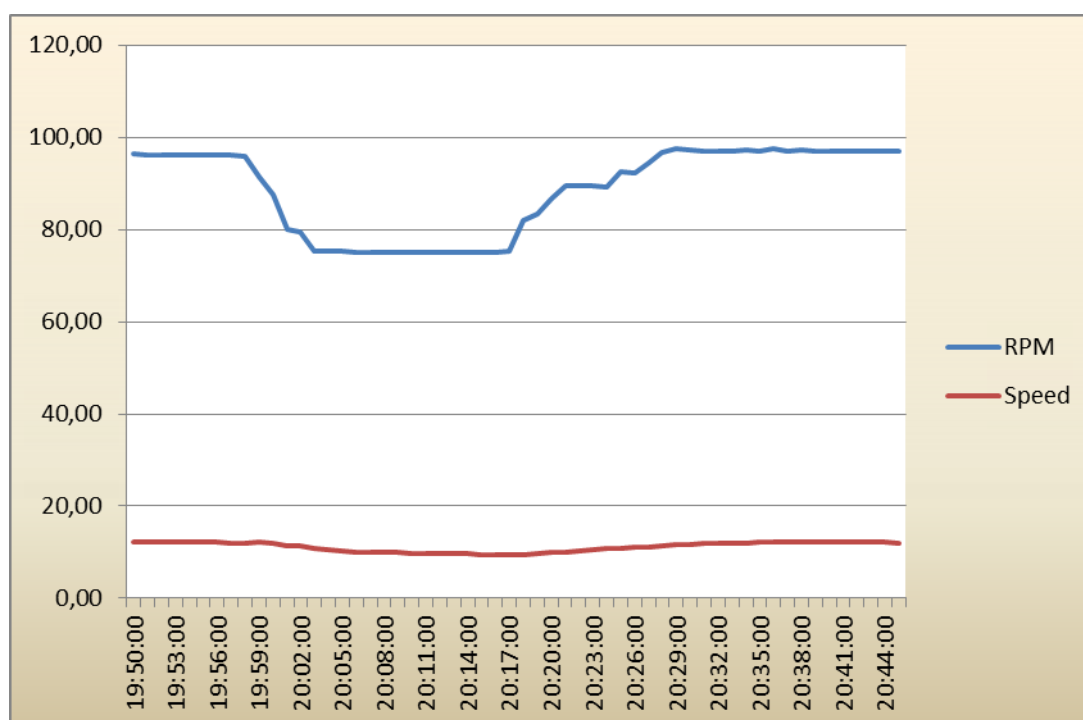
Iz zapisovalnika VDR izhaja (Slika 1), da poveljnica ni govorila resnice, saj iz podatkov izhaja, da je ladja okoli 19:59 UTC hitrost celo nekoliko zmanjšala. Zmanjšanje hitrosti gre pripisati preklopu pogonskega goriva iz HFO na gorivo z nizko vsebnostjo žvepla, skladno z EU zakonodajo. Kljub temu je poveljnica trdila, da so povečali hitrost, kar pa ni odražalo dejanskega stanja.

**Slika 1:** Preklop goriva z nizko vsebnostjo žvepla ter posledično zmanjšanje hitrosti

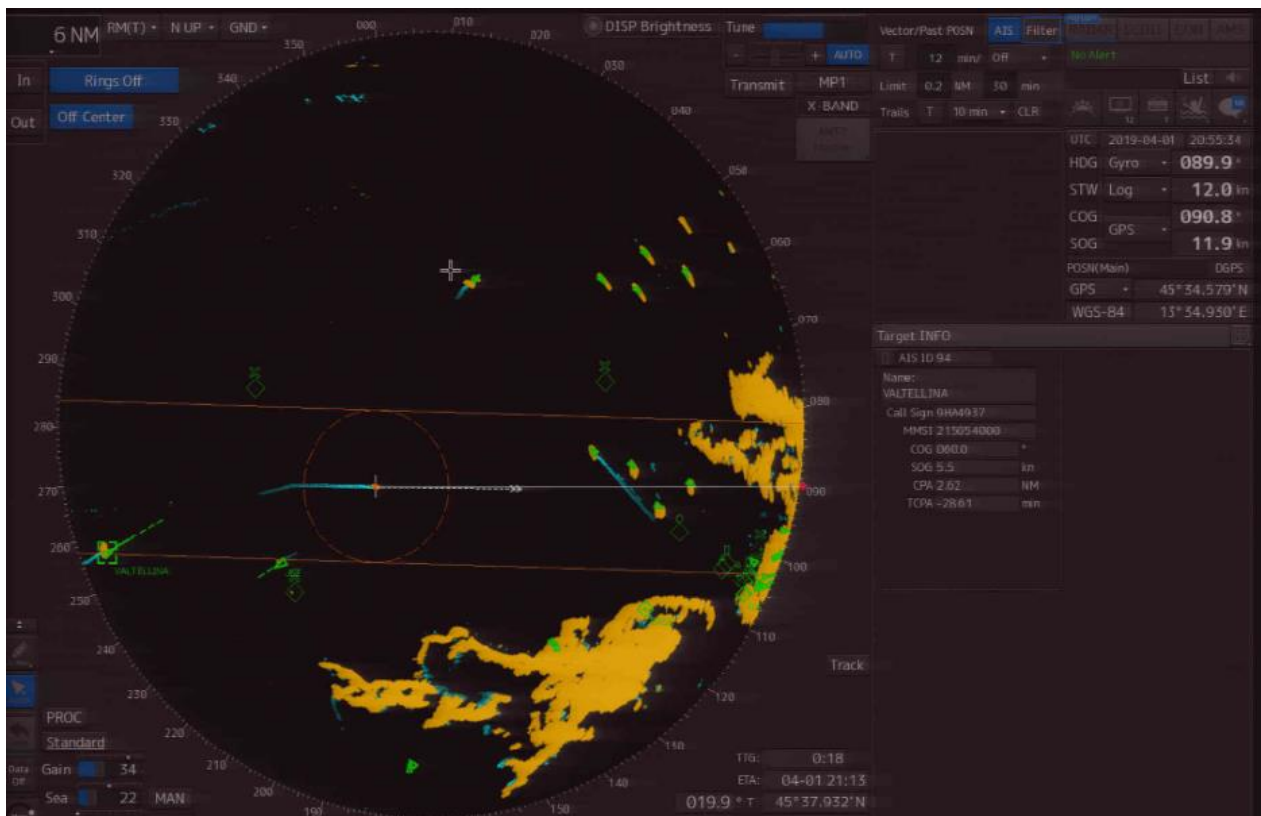
razume navodila, zapisovalnik VDR tega ne potrjuje. Ladja še vedno pluje s polno hitrostjo (Slika 2).

**Slika 2: VDR posnetek situacije ob 20:55:54 UTC, hitrost 12 vozlov.**

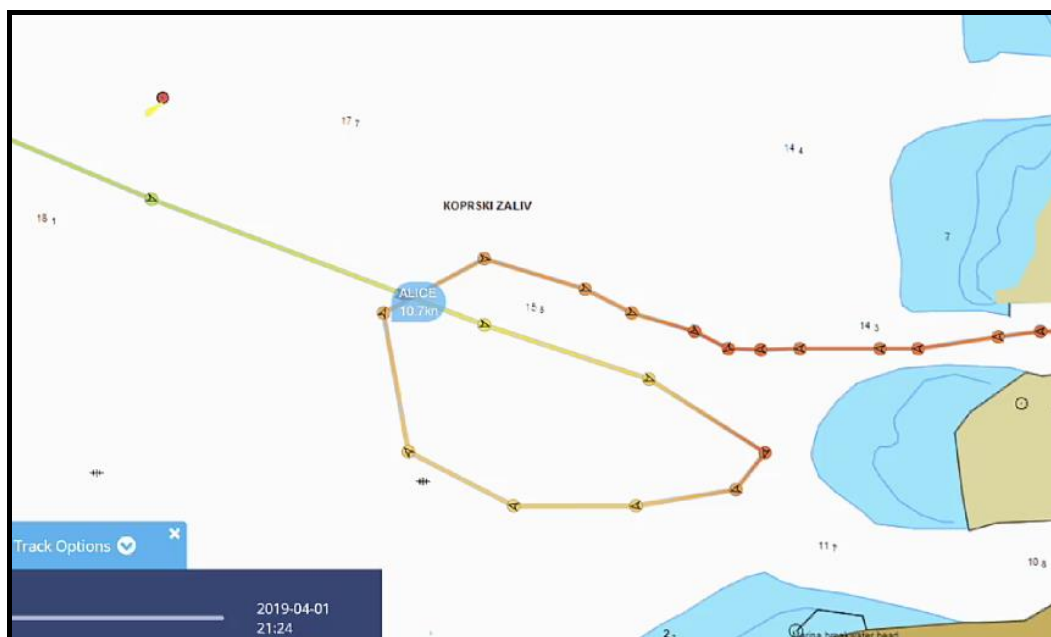
Ob 21.24 se na ladjo vkrca pilot (Slika 3) in takoj obvesti poveljnico, da je hitrost veliko prevelika. Namesto takojšnje reakcije se poveljnica prične pilotu pritoževati, da so rekli, naj pospeši, zdaj pa želijo, da naj zmanjša... ter da bo potrebovala nekaj časa, da lahko zmanjša hitrost.

**Slika 3** Pozicija ladje pri polni hitrosti v trenutku, ko se nanjo vkrca pilot – 21:24 UTC

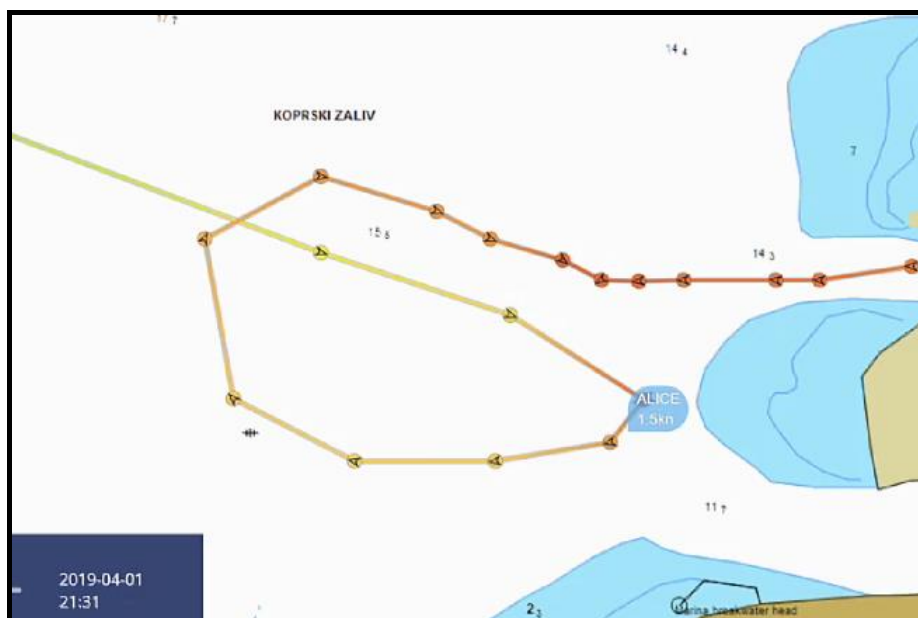
Pilot takoj po prihodu na poveljniški most ukaže, da ladja ostro zavije v desno ter zahteva asistenco vlačilcev. Od treh zahtevanih vlačilcev je bil v pripravljenosti samo eden. Pilot od poveljnika takoj zahteva, da privežejo vlačilca ter ga napoti na krmo, da se priveže. Ob 21:27 poveljnik vlačilca javi pilotu, da na krmi ni posadke, ki bi vlačilca lahko pričvrstila. Pilot od poveljnice zahteva takojšnjo napotitev posadke na privezna mesta in poveljnica ponovno poskuša zavajati z izjavo, da je posadka že napotena na svoja mesta. Iz navedenega razloga pilot pošlje vlačilca na premec, naj ladjo potiska ven iz kanala. Manever se potem izteče srečno.

**Slika 4** Pozicija ladje v najbolj kritičnem trenutku, oddaljena le 120m od točke nasedanja

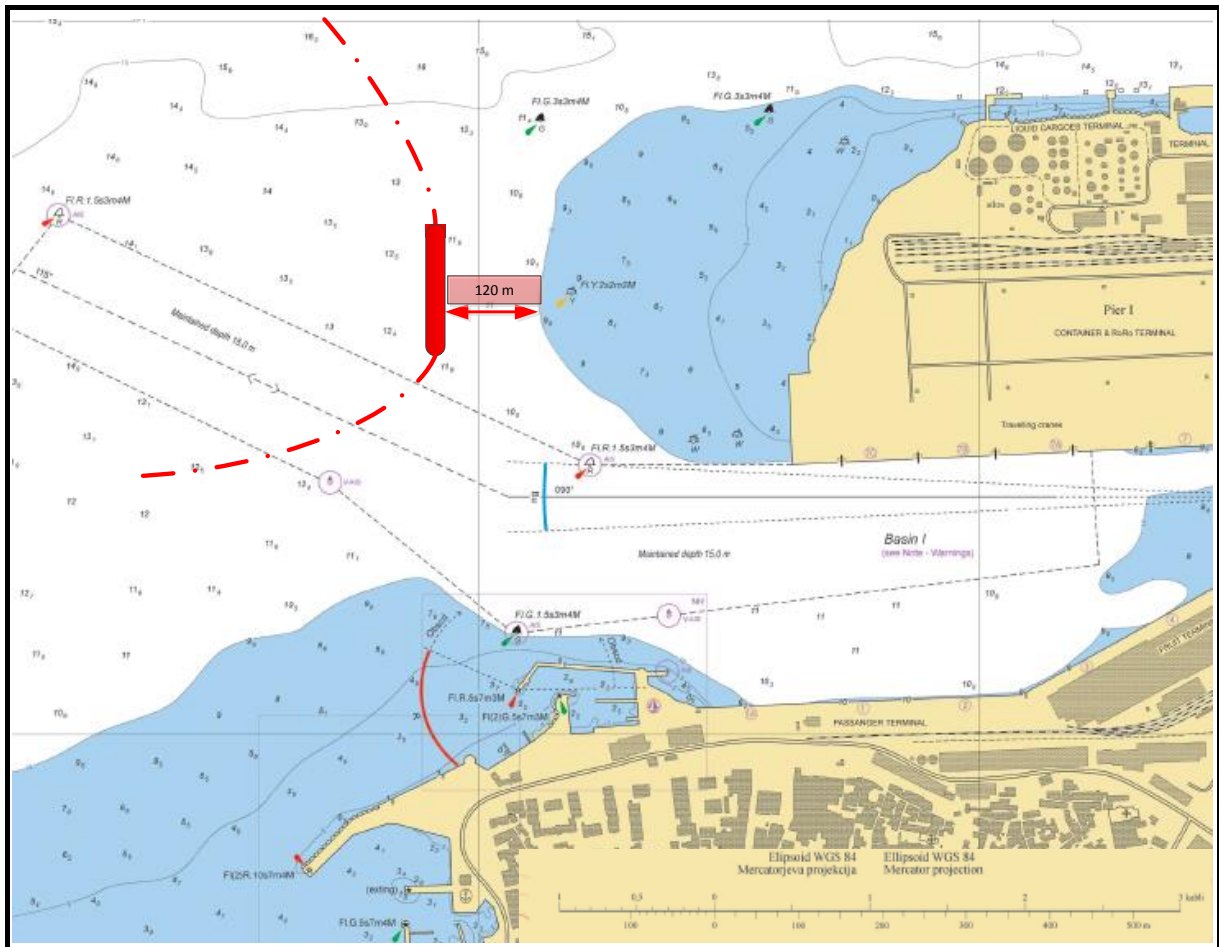
**Slika 5: Pozicija ladje, ko je bila najbližje plitvini**

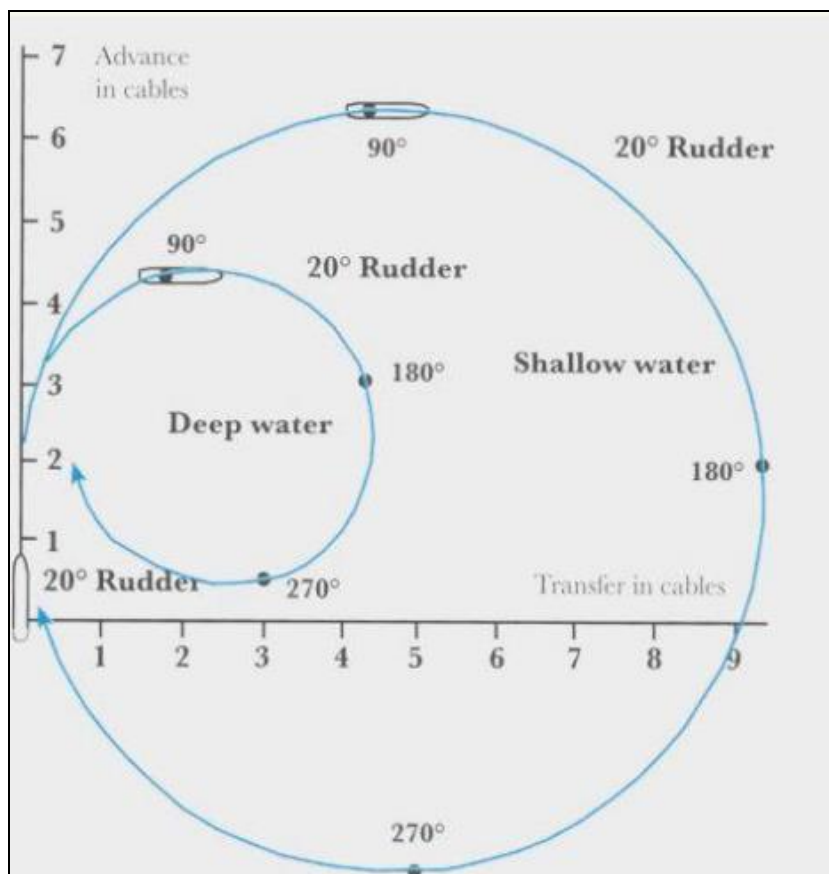
Samo takojšnji trezni reakciji pilota se gre zahvaliti, da ni prišlo do nasukanja ladje ter ogromne ekološke katastrofe, saj je bila ladja z vgrezom 10,9 m oddaljena le slabih 100 metrov od globin 10 m, kjer bi na polno nasedla (Slika 4), ravno tako pa je treba upoštevati dejstvo, da so manevrirne sposobnosti ladje v plitvi vodi veliko slabše kakor v globoki vodi, kakor prikazuje Slika 6.

Slika 6: Primerjava manevrske sposobnosti ladje pri različni globini vode

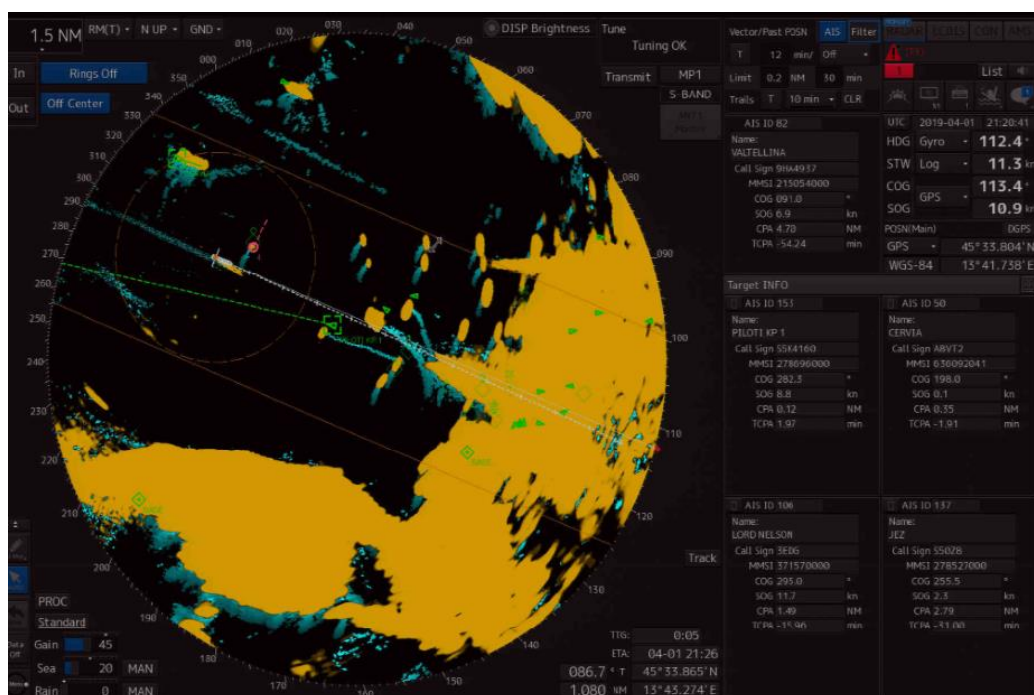
Ob 21:20 UTC pilot ponovno pokliče »ALICE« ter jo povpraša po njeni hitrosti. Poveljnica potrди hitrost 11 vozlov, nakar jo pilot zaprosi, da zmanjša na 5 vozlov. Hitrost v danem trenutku je znašala 11,3 vozla (Slika 7).

Slika 7: Hitrost ladje na pilotski postaji

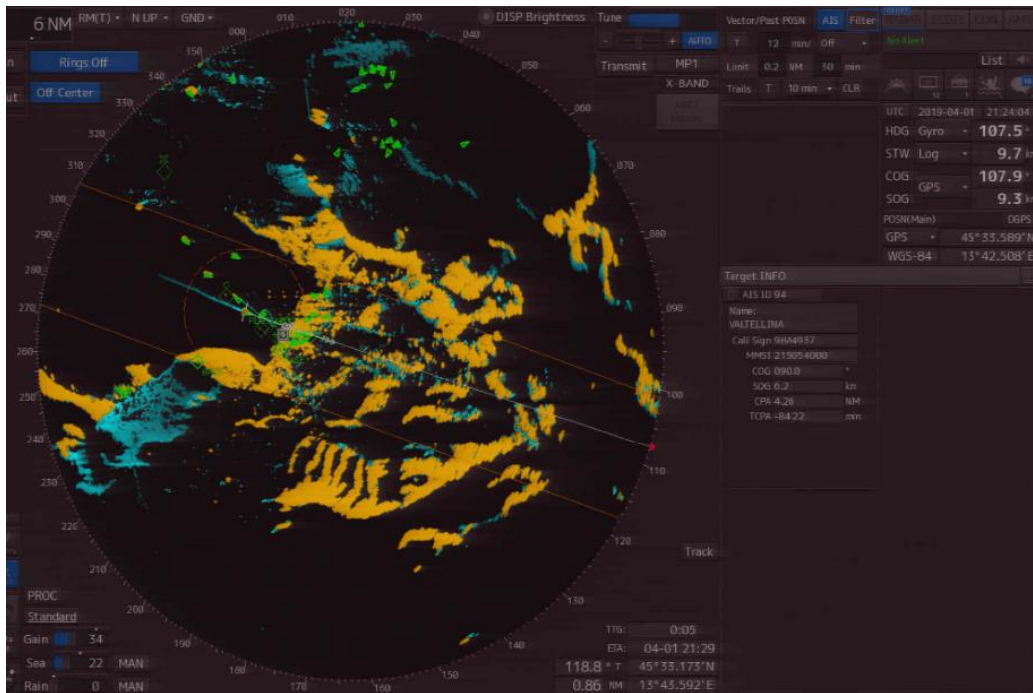
Ob 21.24 pilot ponovno vpraša poveljnico, kakšna je hitrost ladje. Poveljnica poda netočno informacijo, da je hitrost 9,1 vozla, saj iz analize VDR podatkov izhaja, da je bila v tem trenutku hitrost ladje 9,7 vozla (Slika 8).

Slika 8: Pozicija in hitrost ladje ob 21:24 UTC

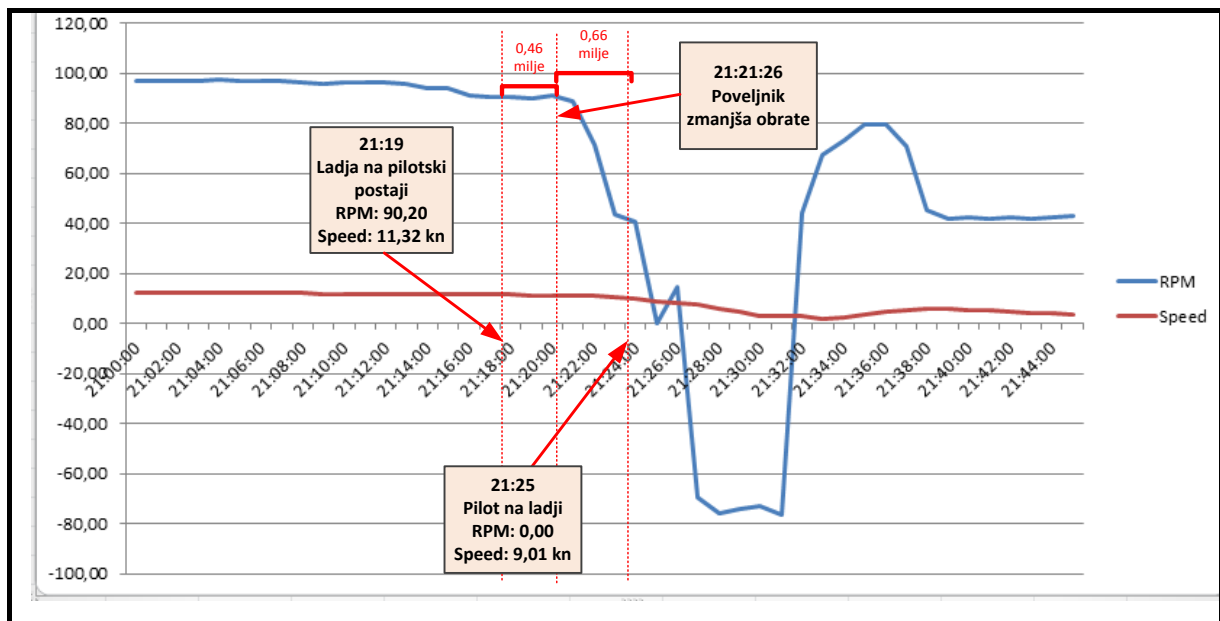
Iz analize VDR naprave izhaja, da je poveljnica pričela zmanjševati hitrost šele na opozorilo pilota ob 21:20 UTC (Slika 9).

Slika 9: Diagram prihoda ladje (hitrost vs. Obrati ladijskega stroja) na pilotsko postajo

Primer prihoda tankerja »ALICE« na pilotsko postajo (Slika 9) pri polni hitrosti potrjuje navedeni izračun, saj je ladja iz polne hitrosti do zaustavitve prevozila natančno 1,1 Nm.

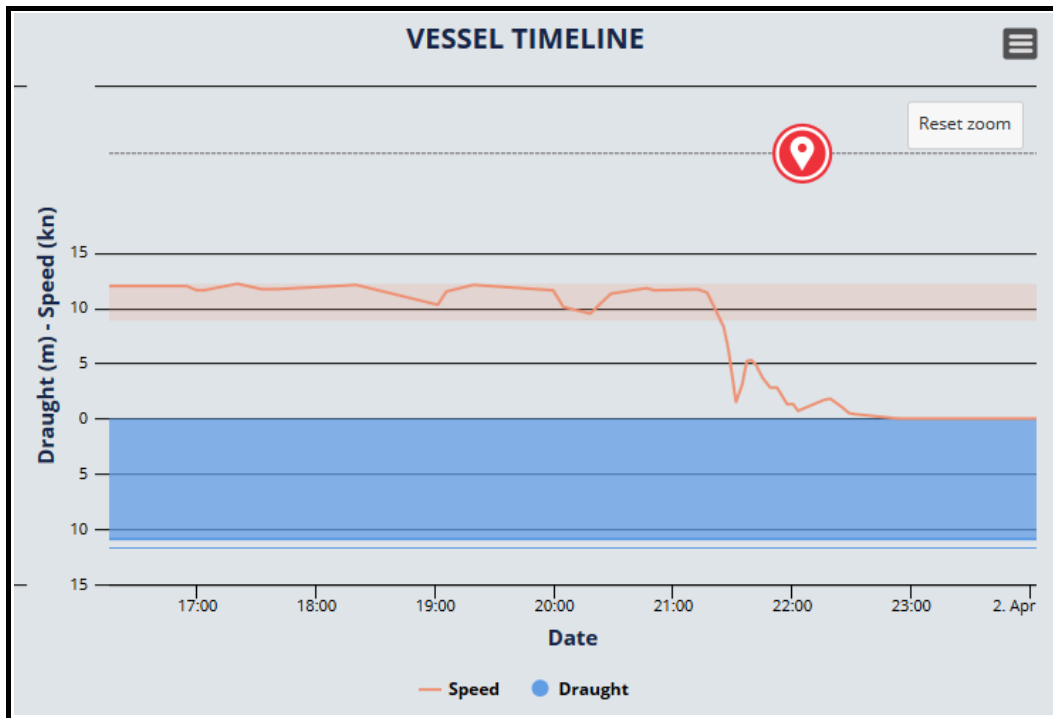
Slika 10: Diagram hitrosti in ladijskega vgreza – podatki s spletne strani Marine Traffic

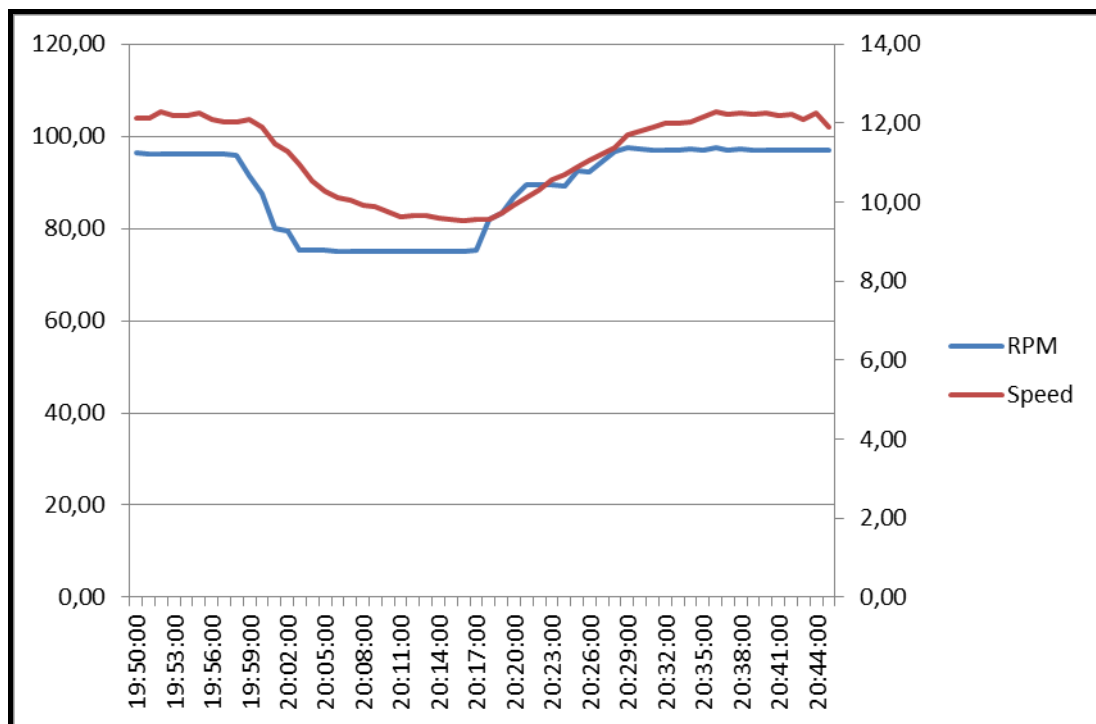
**Slika 12: Prehod na gorivo z manjšo vsebnostjo žvepla ter posledično zmanjšanje hitrosti (2)**

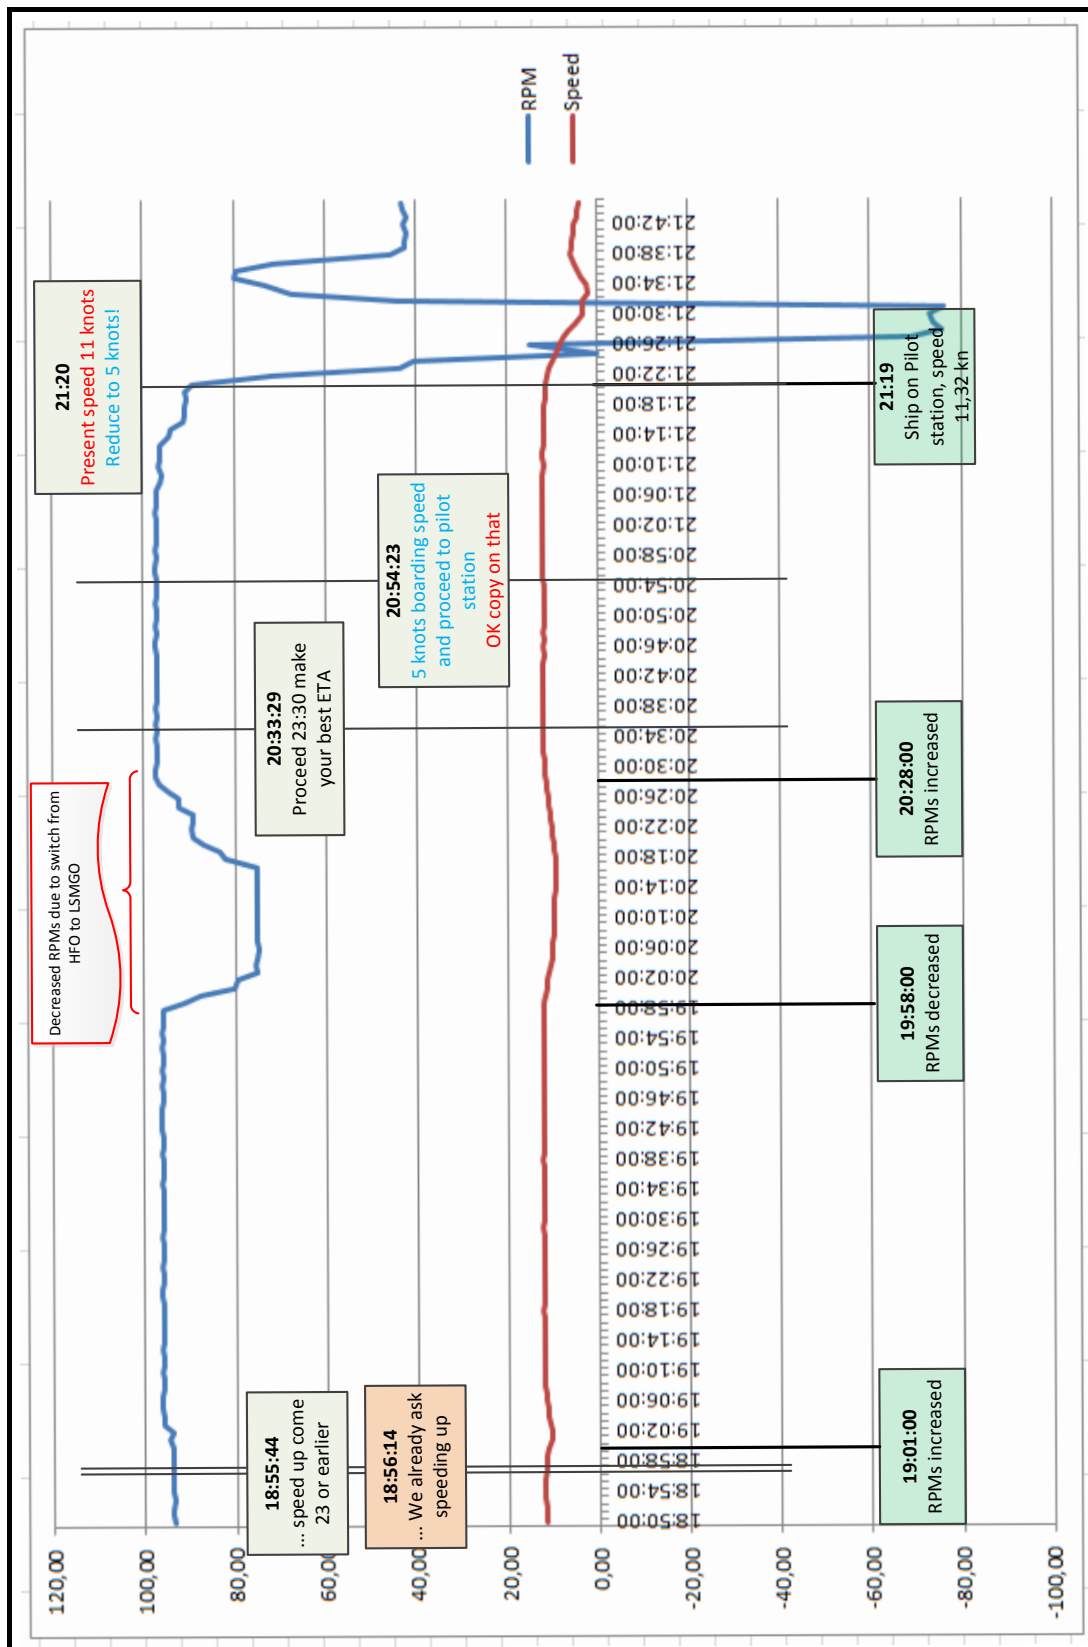
Slika 14: Časovnica sosledja dogodkov ob prihodu ladje na področje kopskega pristanišča

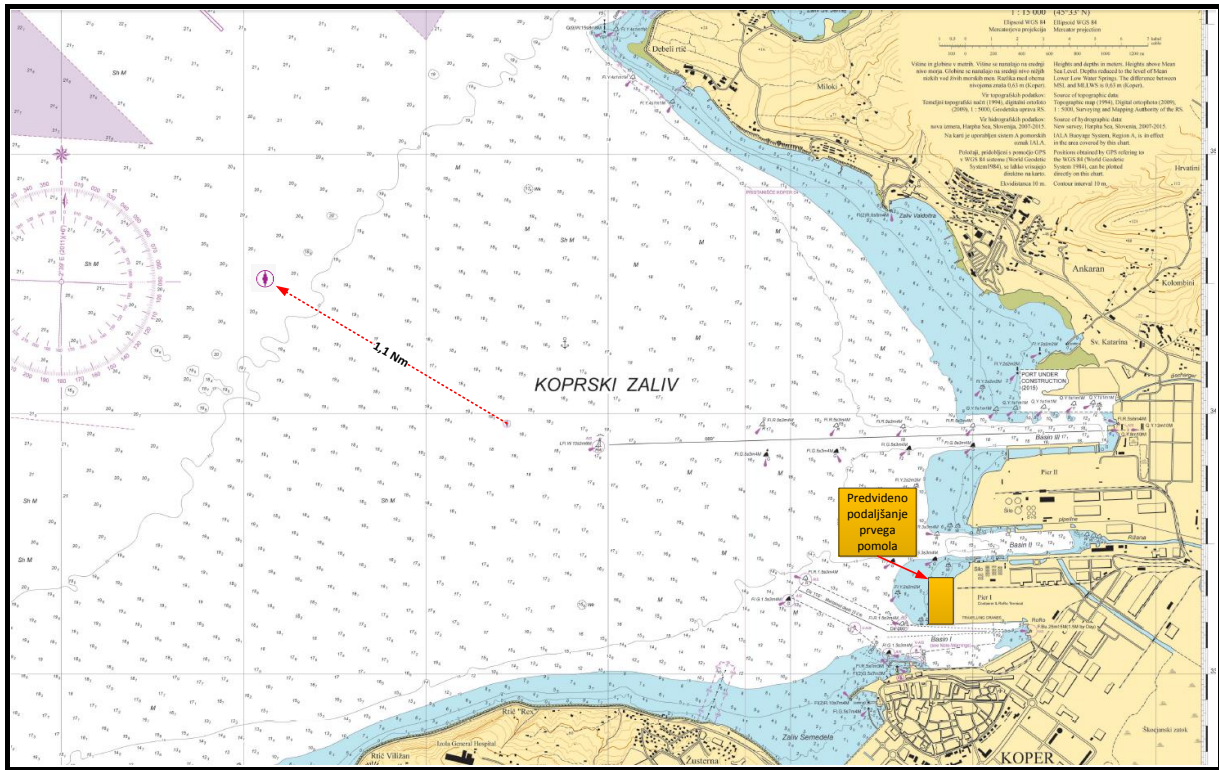
**Slika 16: Predlog možne relocacije pilotske postaje v Koprskem zalivu**

2.1. Vzpostaviti učinkovit nadzor nad hitrostjo plovbe ladij v Koprskem zalivu.

2.4. URSP predpiše maksimalno dovoljeno hitrost plutja ladij na pilotski postaji.
